## 災害潛勢調查

依據「全國各級學校災害潛勢資訊管理系統」(<http://safecampus.edu.tw/ms/>)校本部校區市立景興國中災害潛勢評估結果如表 2-1 所示。本系統利用災害潛勢圖資套疊學校校廓，其地震、淹水、坡地、人為、輻射及海嘯等災害潛勢圖資判勢結果如圖 2-1 至圖 2-6 所示。

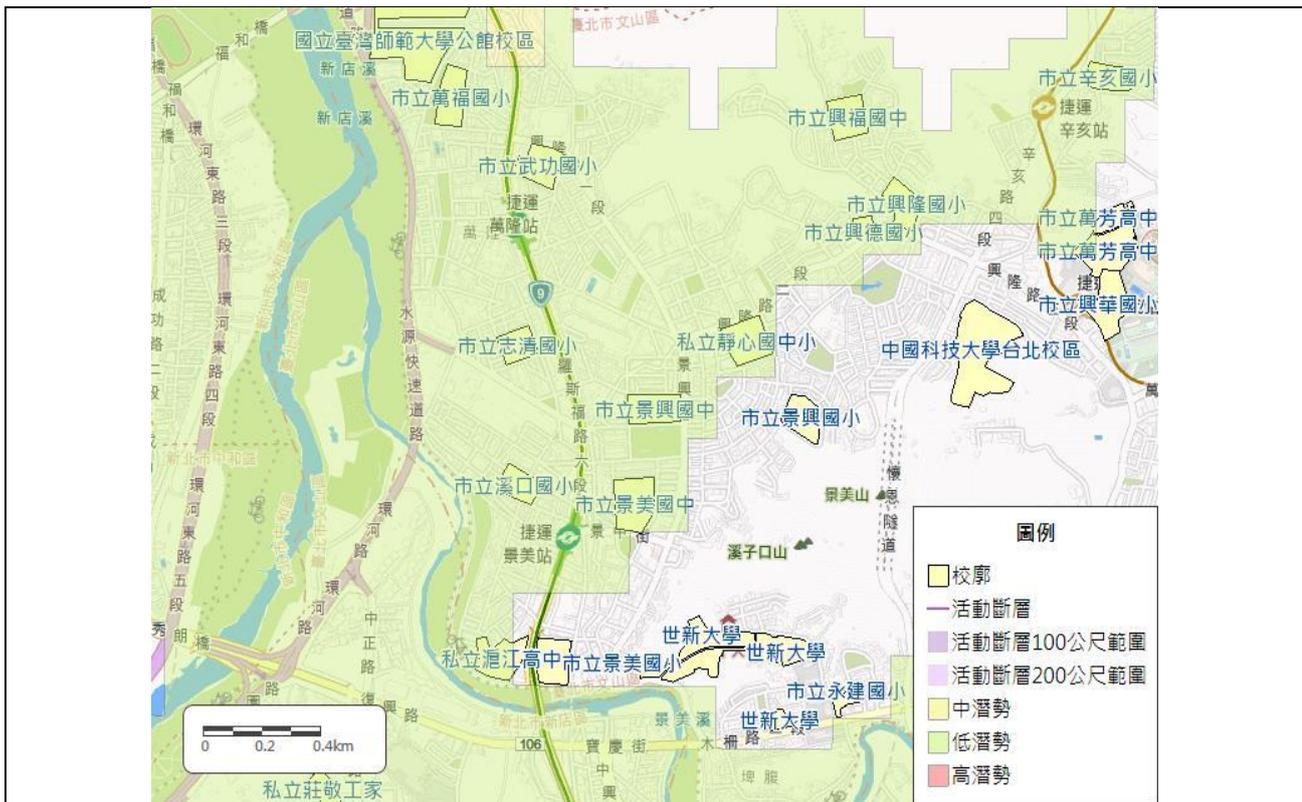
圖 2-1 地震災害潛勢圖資

資料來源：經濟部中央地質調查所

災害類型	判定年度	潛勢結果	詳細說明
地震	2017	3.高	校舍耐震補強評估結果 Ei 值 < 60 或 DI 值 $\geq 0.2$ ；各類活動斷層兩側超過 200 公尺範圍，土壤液化低潛勢
淹水	2017	2.中	累積雨量達 450 毫米，學校可能發生淹水深度達 0 公尺以上且未達 0.5 公尺
坡地	2017	1.低	校園周邊 200 公尺範圍以下無土石流潛勢溪流或影響範圍或順向坡
人為	2017	1.低	過去五年內校園曾發生人為災害事件二次以上
輻射	2017	無潛勢	無輻射災害潛勢
海嘯	2017	無潛勢	無海嘯災害潛勢

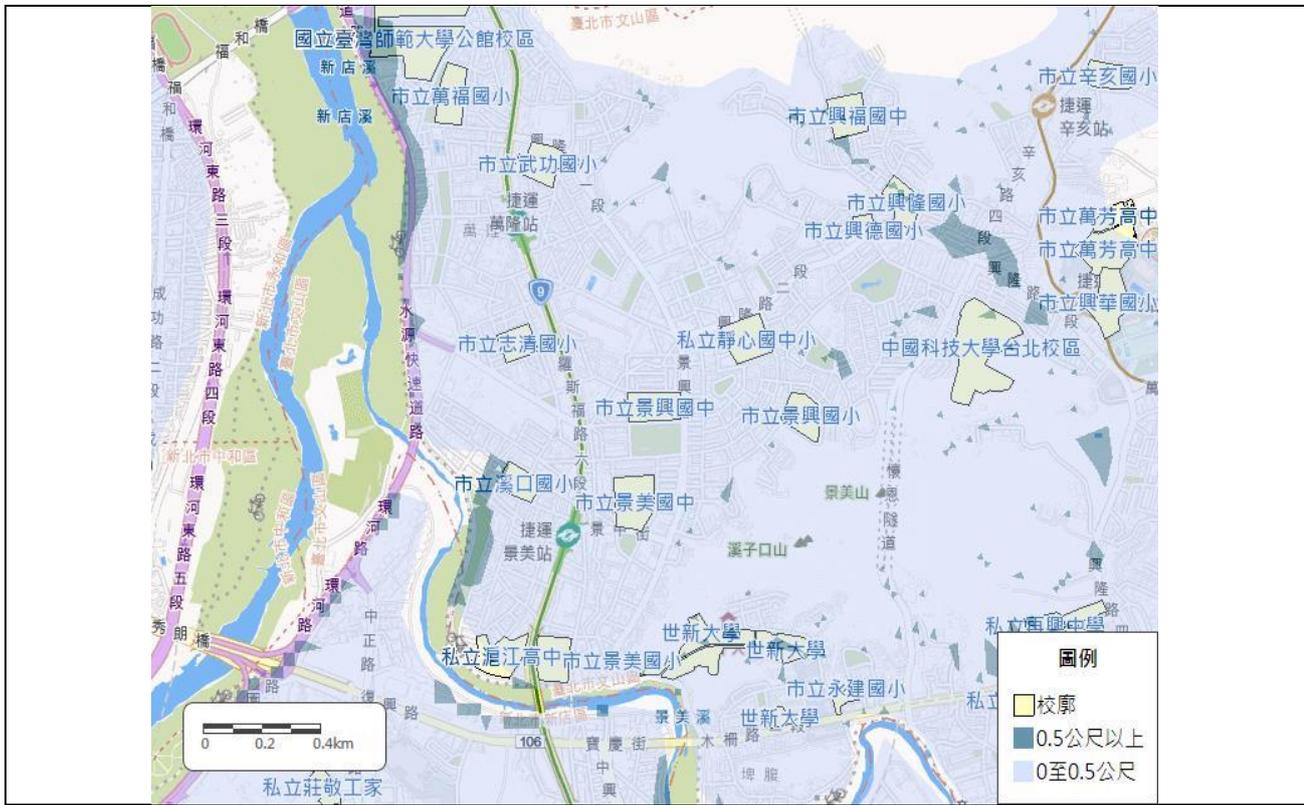
圖 2-2 淹水災害潛勢圖資

資料來源：經濟部水利署

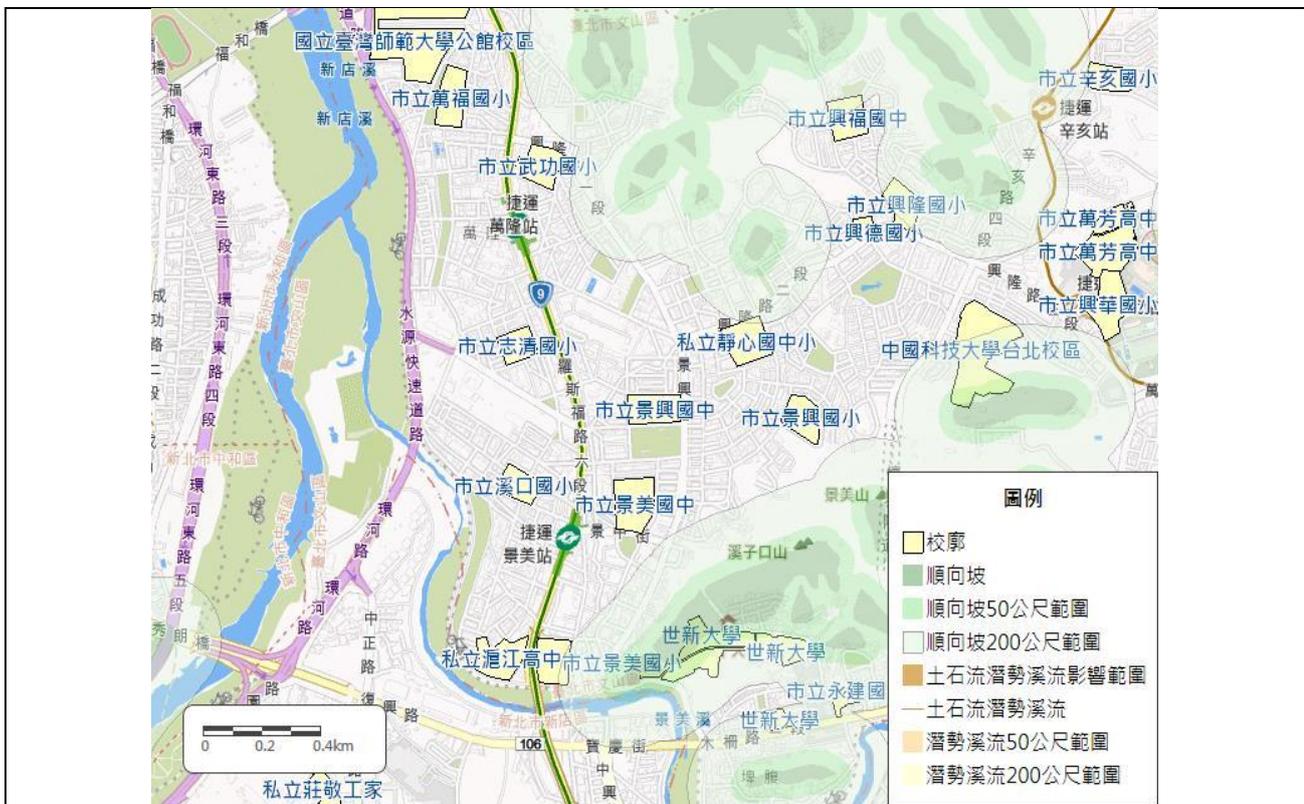
圖 2-3 坡地災害潛勢圖資

資料來源：行政院農委會水土保持局

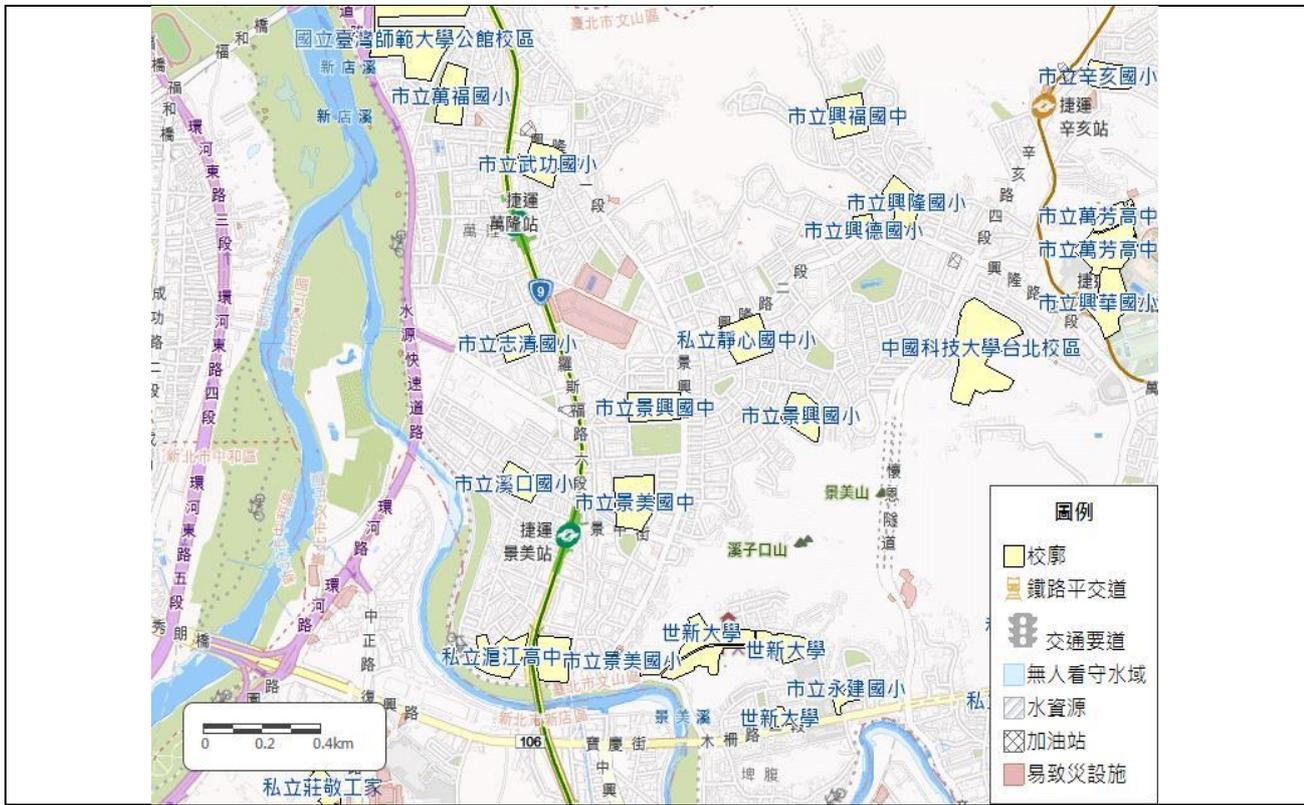
圖 2-4 人為災害潛勢圖資

資料來源：內政部國土測繪中心

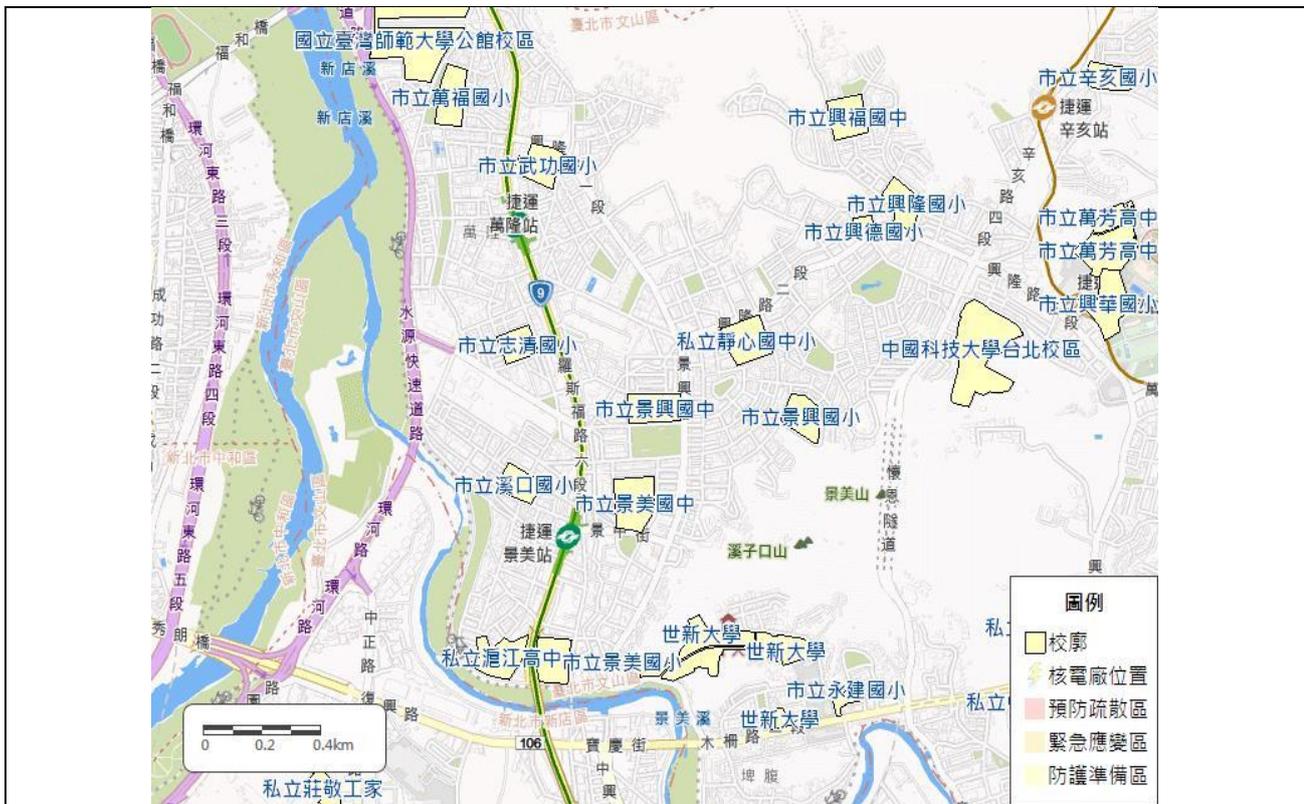
圖 2-5 輻射災害潛勢圖資

資料來源：行政院原子能委員會
